**CONAGUA**  
COMISIÓN NACIONAL DEL AGUA

## **Nota informativa** **Calidad del agua en el río Sabinas, Coahuila**

**Resultados de la Red Nacional de Medición de la Calidad del Agua, en el periodo 2012-2019**

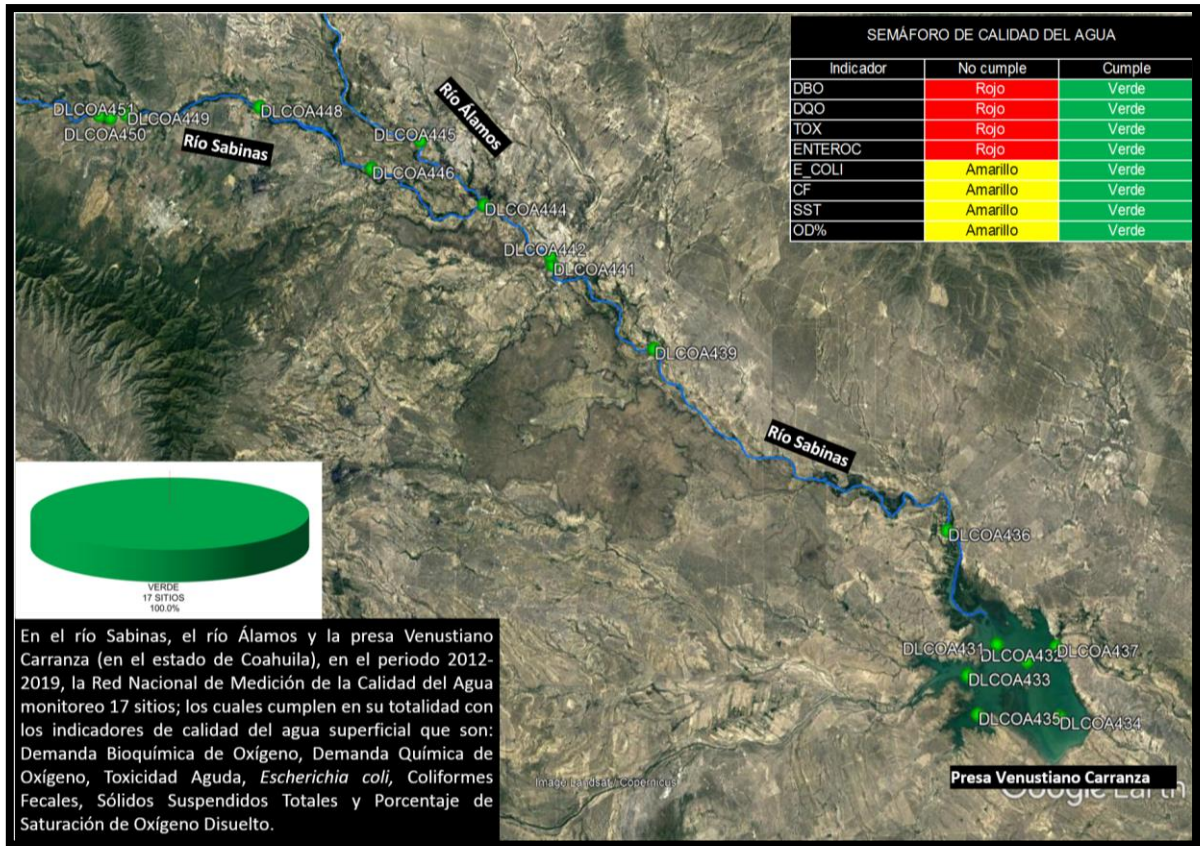
Mapa 1. Calidad del agua superficial, río Sabinas, Coah. 2012-2019

En general, en los 17 sitios los indicadores de calidad del agua superficial muestran una calidad del agua de excelente a buena:

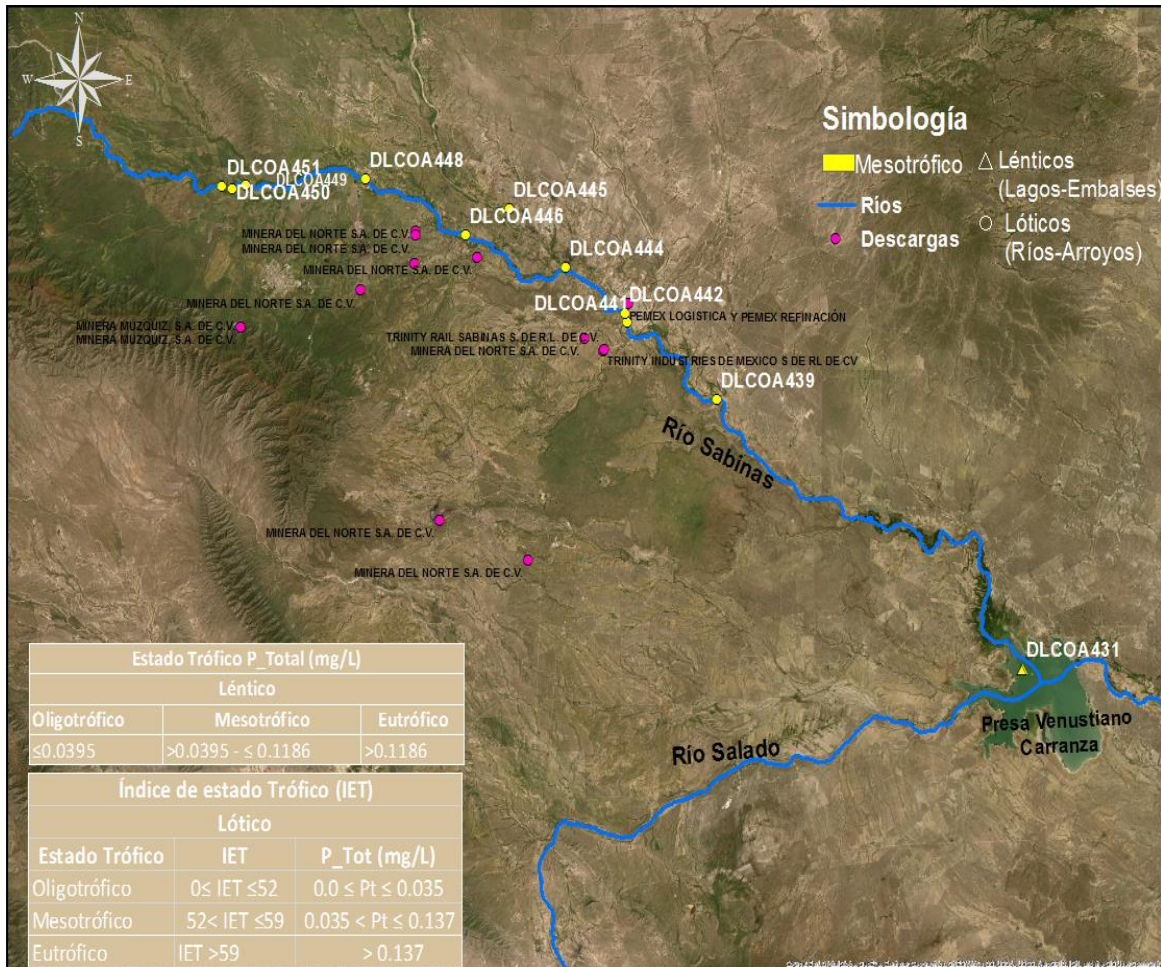
**Mapa 2. Sitios en el río Sabinas. Diagnóstico de eutrofización, y descargas**

Los resultados indican la presencia de cianuros de forma consistente. Su presencia puede deberse a que en la zona existen las siguientes industrias (tabla 3; mapa 2):

Específicamente, la cuantificación de cianuros puede asociarse a la presencia de Pemex Refinación, debido está actividad genera cianuros en su descarga.

La concentración promedio de fósforo, encontrada en la presa Venustiano Carranza, es de 0.0448 mg/L y la concentración de los sitios en el río sabinas se encuentra en un intervalo de 0.038 a 0.1244 mg/L, lo que indica que tanto los sitios lóticos como el sitio de la presa se encuentra en estado mesotrófico que representa un estado intermedio.

Se sugiere realizar visitas de inspección en las instalaciones mineras y a la descarga de PEMEX.

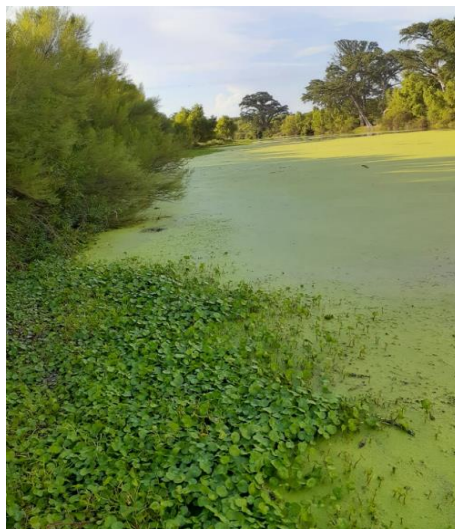
Este exceso de nutrientes en el río es un factor que dispara el crecimiento de algas y otras plantas acuáticas, como se observa en la siguiente imagen a la altura del poblado de Nueva Rosita:

El origen de este nutriente está en las aguas residuales y principalmente en el agua que se aporta al río a través del arrastre de materiales del suelo por el tránsito de las lluvias en la cuenca. En la zona descarga agua tratada al suelo (lodos activados, 3 L/s) la población de Sabinas, pudiendo no ser suficiente del total de agua residual producida; En el río el Álamo descarga en la localidad de Nueva Rosita 30 L/s agua tratada en una laguna de estabilización, no obstante la concentración de fósforo es importante en los sitios de medición en el río, antes de estas descargas.
